鞭炮“噼里啪啦”炸裂真空管

太阳能热水器损坏率高,防范有宝典

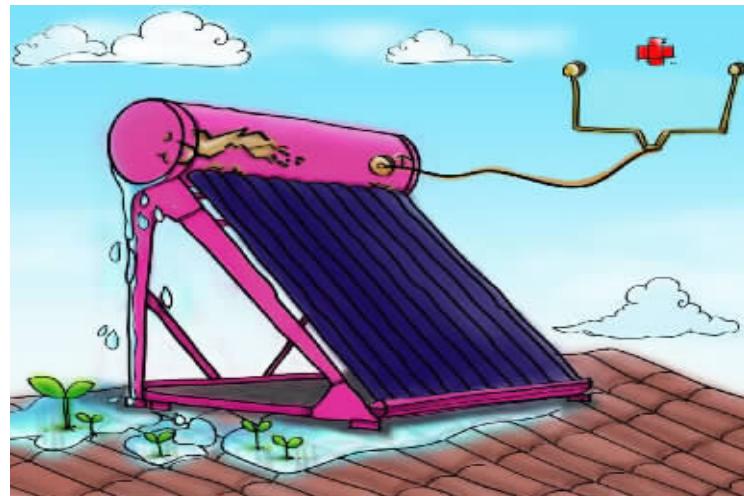
宇恒暖通设备商行的维修师傅徐子豪,从水箱与真空管

的接口处取出了一根老化的密封圈。

“硅胶密封圈老化是热水器漏水的一个主要原因。”徐子豪说。

一般硅胶密封圈的使用寿命为10年左右,但矿物质过多的井水会加速硅胶密封圈老化,缩短使用寿命。郑女士家用的正是井水。
