刚出梅热浪就袭来 一大波空调成 空调 两天 80 多个电话求助修空调

不制冷仍未及时关机 烧坏压缩机

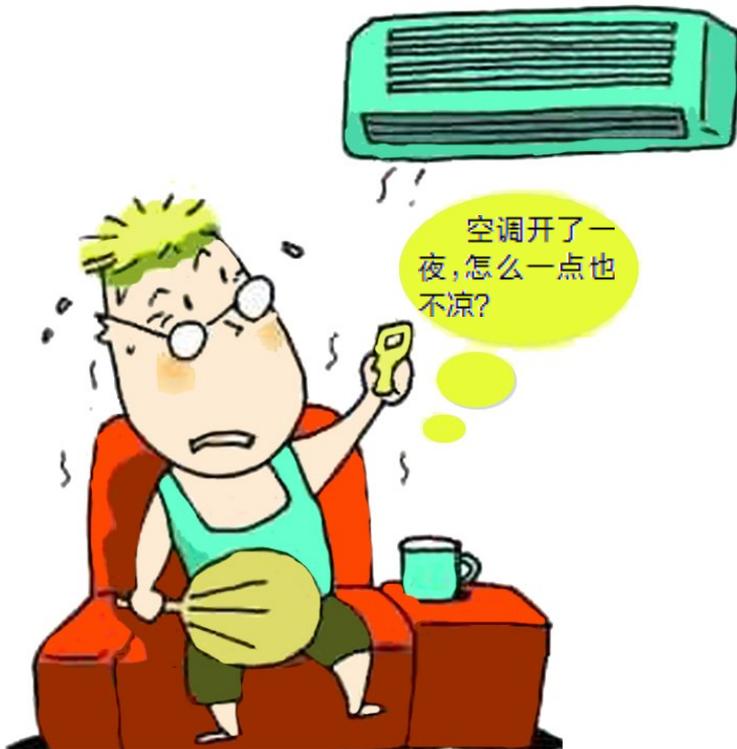
打开空调电源,等了两分钟,刘师傅发现空调外机没有启动。拆开空调外机罩,刘师傅一碰压缩机,手马上缩了回来:这么烫,已经超过70了,正常情况下,压缩机的温度应该是40至50。

刘师傅打开压缩机保护挡板,恍然大悟:你家压缩机的线圈已经烧毁了,属于严重故障。空调外机不转通常是启动电容损坏,更换一个就可以,但是不制冷的情况下继续运转,已造成压缩机过热损坏。

刘师傅建议,这台空调已经使用了十来年,寿命接近极限,更换一个新的压缩机费用较高,还不如重新购买一台划算。
