# 大风过后 太阳能热水器移位

## 规范安装能保安全 检修加固可拨88900000

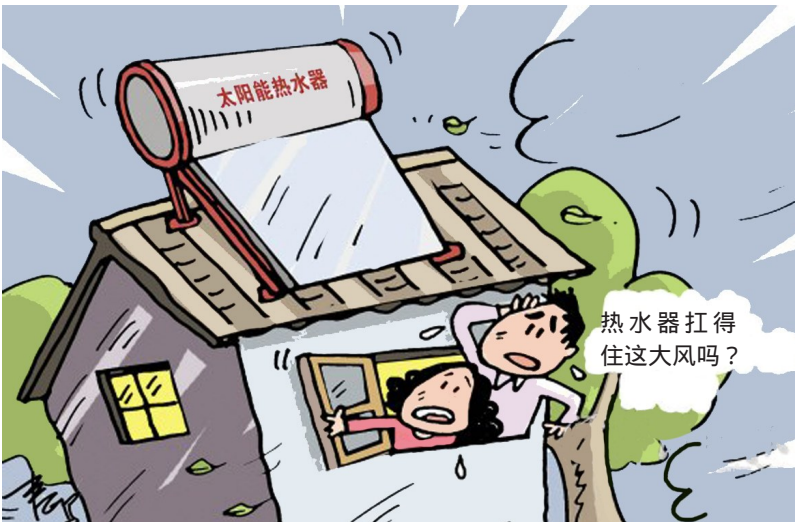
与施女士家同排的其他四位住户家也各有一个太阳能热水器,但是固定得比较规范的只有一家。其中一家直接把太阳能热水器放在平台上,一家把太阳能热水器卡在檐沟里,还有

一家用十来斤的石头压住支架。

按规范,安装热水器要打膨胀螺丝固定。如果安装在斜坡屋顶或尖顶,除了用膨胀挂钩固定外,还应

用钢丝绳绑定。杨师傅介绍,操作过程中,我们打入膨胀螺丝后都还会用水泥浇筑,这样也避免漏水的情况发生。
