# 线路改造、保险丝熔断、漏电保护器损坏 最近预约电工服务的诉求件较多 8890师傅提醒：使用大功率电器要尽量错开

## 租户使用电磁炉做饭 一间房断路整层楼停电

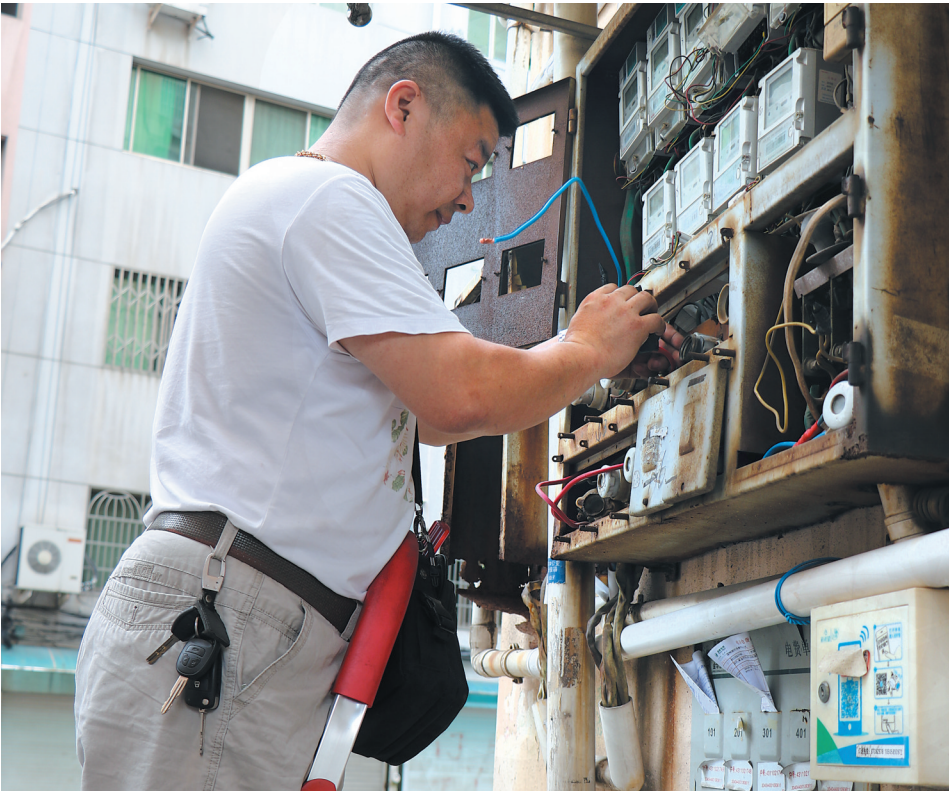
电工董师傅帮吴先生重新接好线路。

来到现场 ,董师傅立即顺着线路开始查找故障点 ,在三楼的一间房间里 ,董师傅拆开了门口附近的一个插座面板 ,发现里面的电线断路的痕迹。这根电线的材质是铝的 ,铝线电阻率大载流量小 ,容易发热 ,应该是当时瞬间负荷过大 ,导致线路烧断。董师傅说 ,断路与短路不同 ,一般不会损坏家用电器 ,但如果人不小心触碰到线头 ,

将线路重新接好后 ,吴先生家的三楼总算通电了。但是董师傅提醒 ,吴先生的房子里使用的是1.5平方毫米的电线 ,这种规格的电线 ,除非不使用功率较大的电器 ,否则很容易再次发生电线断路的情况。

要时常注意家里的电线 ,如果存在安全隐患 ,应该及时更换。 董师傅建议吴先生找个时间 ,将现有的电线统一更换成2.5或4平方毫米规格的。
