# 热水出不来? 排出管子里的空气 进水有问题? 电磁阀电线换新 用了十年的太阳能热水器修好了

## 显示水量充足 太阳能热水器却不出水

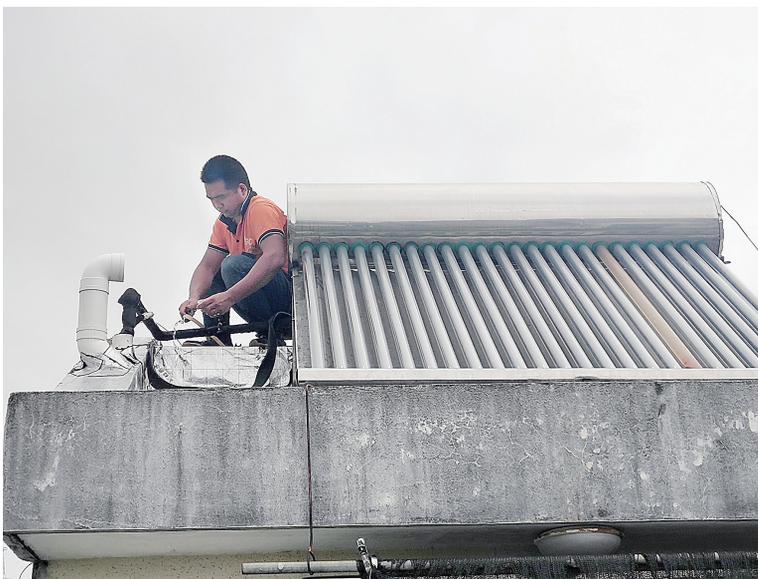
正常情况下,排水不正常主要是出水管里有空气导致的。应师傅介绍,一般情况下,家中水管都是铺在地面上,再沿着墙壁通到洗脸池或淋浴头等需要用水的洁具上,所以出水管就存在U型管现象,一部分水会因为压力不够而无法顺利排出。所以,再往太阳能中上水,空气就被密封在水管里。

简单地检查过后,应师傅借助梯子爬上楼顶。一拔出与出水阀相连接的出水管,热水器中的水便顺着出水阀流出来,这也证实了应师傅之前的判断。

于是,应师傅截断了老化严重的几段出水管,在水管外面套上保温棉套,之后再出水管连接好。
